Restaurování velkoformátového obrazu na plátně Lucia Saccani&Luigi Rella

Ukřižování Stephana Kesslera.

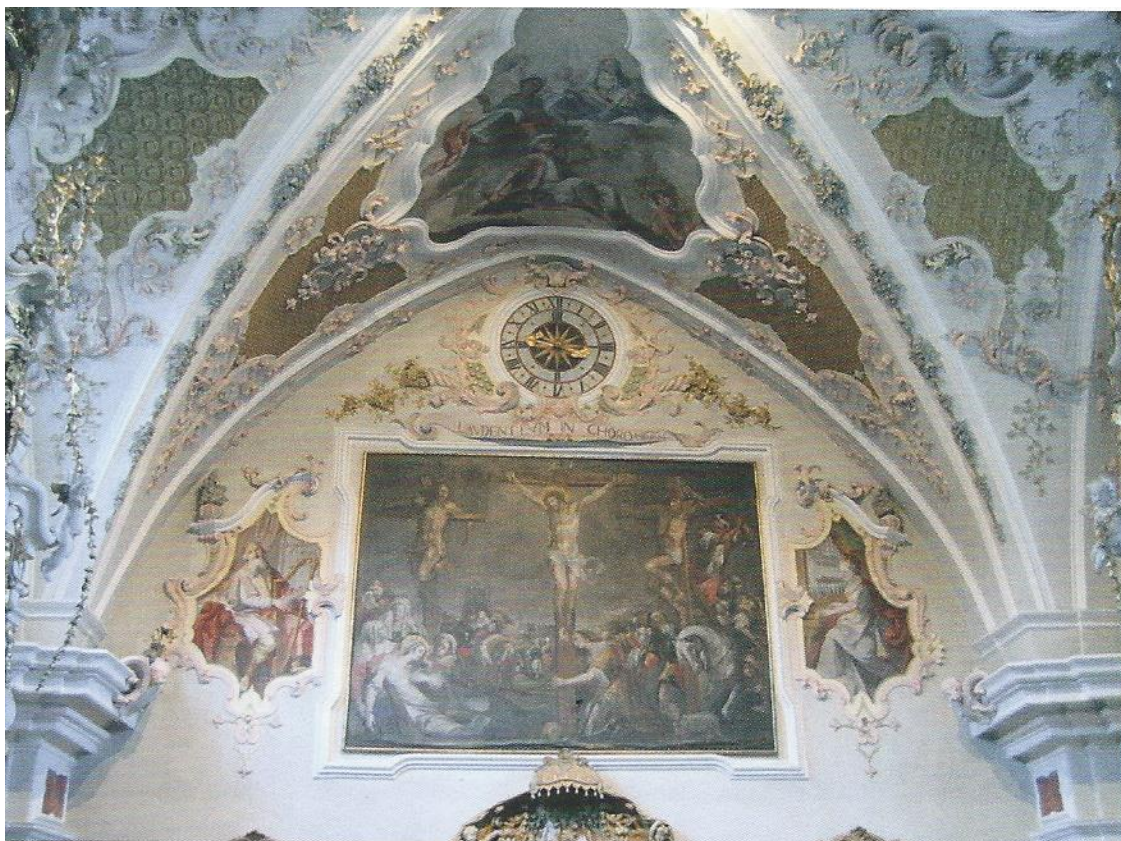
Při první návštěvě, která měla vést ke zjištění stavu obrazu, se obraz ještě nacházel na západní stěně empory u varhan ve výšce cca čtyř metrů. Nejvýraznějším defektem bylo výrazné zvlnění plátna u dolního okraje a evidentní zkrěhnutí a zkrakelování vrstvy malby. Nápadné bylo zejména na levé polovině obrazu, tam, kde se nachází skupina zbožných žen. Na stejném místě byly nápadně vybledlé i pigmenty. Po celé ploše plátna se rozprostíraly menší až středně velké trhliny a řezy, největší z nich pak v ploše kříže pod levou paží sv. Máří Magdaleny. Oba boční okraje stejně jako horní okraj plátna byly na pevně naklíženy na napínací rám. To připouští domněnku, že obraz už byl někdy restaurován. Nedá se předpokládat, že současný stav napnutí plátna by byl způsobem napnutí, který by si autor přál. V rámci této první návštěvy místa samého jsme se pokusily zjistit i příčiny, které vedly k poškození díla. Zmíněná poškození na levé straně obrazu se dají vysvětlit klimatickými podmínkami. Poškození vyvolalo zejména silné kolísání teploty a dále dlouholeté působení slunečních paprsků v pozdním dopoledni skrz okno na přilehlé stěně (kdysi bylo toto okno zastíněno závěsem). Zatím neobjasněný zůstal při této první obhlídce důvod, proč došlo k tak silnému zvlnění plátna u dolního okraje. Do úvahy připadaly tři příčiny deformace. Snad to byla váha plátna nebo špatné zavěšení popřípadě jeho špatné vypnutí.

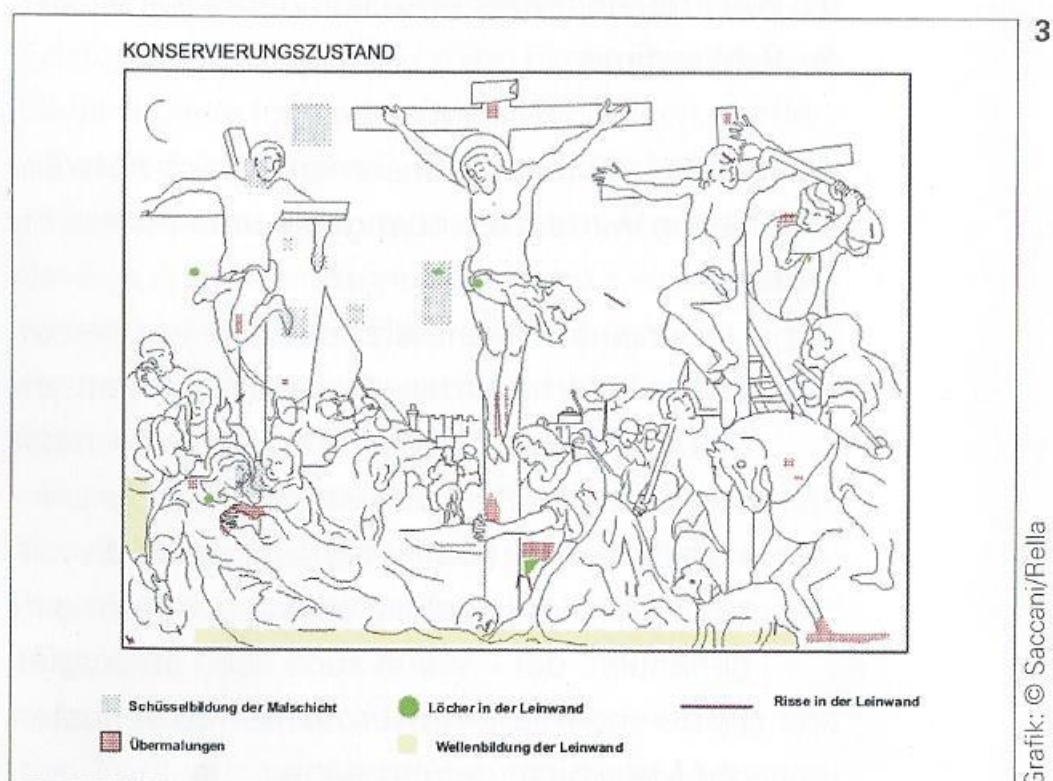
se podařilo obrázek se stěny sejmut, se potvrdila počáteční domněnka, že obraz není umístěn na místě svého původního určení. Obraz zarámovaný do jednoduchého, nepůvodního bronzovaného rámu, byl umístěn ve štukovém rámu na stěně, který měl menší rozměr, než obraz samotný. Aby se mu obraz rozměrově přizpůsobil, byl napínací rám komprimován tímto druhem zavěšení na háky. To neodvratně negativně působilo na korektní napnutí plátna, které bylo „namačkáno“ do příliš malého štukového rámu a následně způsobilo ono zvlnění plátna u dolního okraje. Po sejmutí ze stěny byl obraz provizorně opřen ve vertikální pozici o skříň varhan a nám se otevřel konečně pohled na malbu z rubové strany a s ním i první překvapení: Lněné plátno se skládalo z pěti k sobě vertikálně sešitých pásů plátna, na kterých během předchozího restaurování bylo našito dvacet záplat z hrubého a silného plátna. Je zajímavé, že stehy ani záplaty nejsou vidět na vlastní malbě. Jak plátno, tak vrstva malby se ukázaly jako velmi jemné a tenké. V protisvětle prosvítá světlo tak, že se malba zdá být velmi křehkou. Když odhlédneme od dolního okraje obrazu, který se prakticky celý oddělil od napínacího rámu, pak zbývající vypnutí plátna můžeme hodnotit jako dobře zachované. Průzkum napínacího rámu s konečnou platností potvrdil, že malba změnila své místo. Příliš velké plátno bylo pravděpodobně snato z rámu, srolováno a napínací rám byl uprostřed rozříznut na dvě části. Opětovné „sestavení“ díla proběhlo ve dvou fázích: nejprve byly na vypínací rám našroubovány železné pláty a v místech řezu nasazeny vypínací klíny. Pak došlo k napnutí malby naklizením okrajů plátna na napínací rám. Rám tedy zůstal, s uvedenou úpravou, původní, je dobře zachovaný a plní svou funkci – i když na první pohled, s ohledem na velikost plátna, působí trochu slabým dojmem. Analýza vrstvy malby potvrdila zjištění z prvního ohledání – markantní krakely, miskovitě zdvihlé plochy a všude retuše na místech, kde malba odpadla nebo chyběla. Adheze mezi vrstvou malby a nosičem – lněným plátnem – bylo možné označit za dobrou. Na plochu malby byla nanášena velmi tenká vrstva závěrečného firniše/laku, která byla místy zakalena, což lze přičíst expozici na slunci.

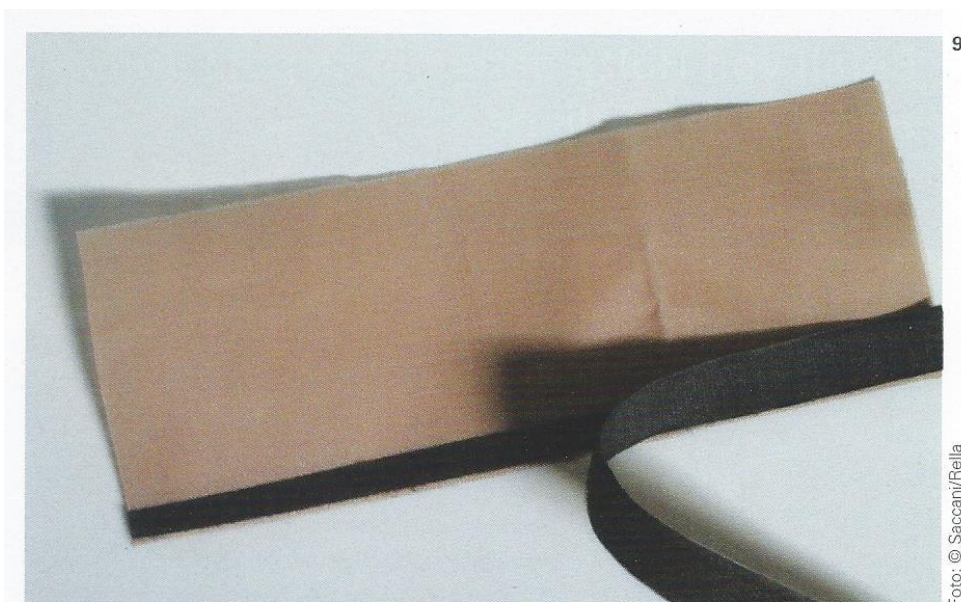
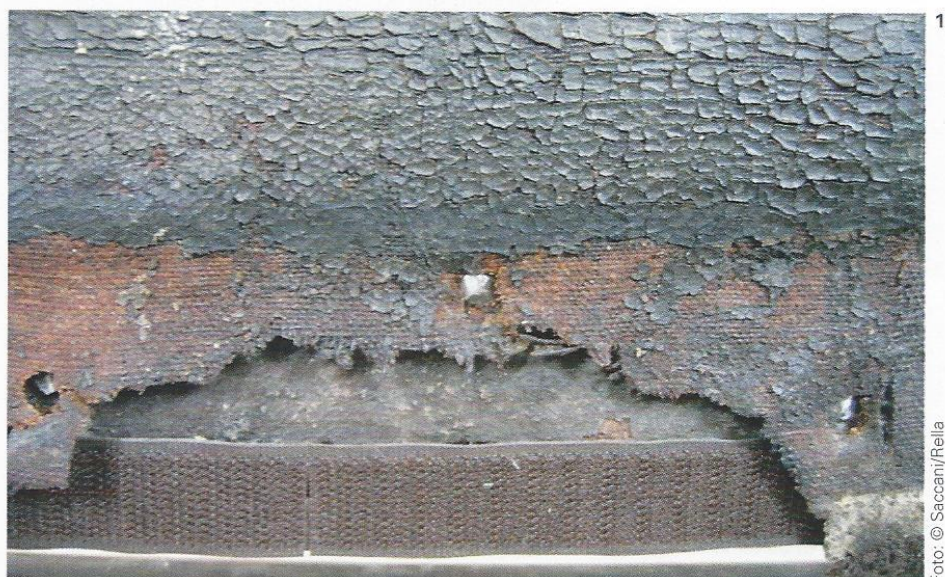
Pomocí magnetů bylo možné vyrovnat vlny u dolního okraje obrazu. Nyní se otevřela otázka, jak tento okraj fixovat. Nejjednodušší by bylo ho naklížit nebo pomocí strip liningu napnout hřebíky na rám. Natažením by ale došlo k změně pnutí plátna a mohlo by dojít k zničení stávající rovnováhy. Když si člověk uvědomí, že váha plátna ho táhne sama o sobě směrem dolů, muselo být zcela dostačující „připnutí“ plátna k rámu .

Když jsme se rozhodovali, jaký dosáhnout lehkého a modelovatelného pnutí, pomohli jsme si novým materiálem (který je novým v oblasti restaurování malby na plátně , zatím co v oblasti restaurování textilu se používá dlouho) – suchým zipem. Jedna polovina suchého zipu byla nalepena rostlinným klihem na polyesterovou tkaninu. Tato napínací páska byla následně zase rostlinným klihem pod tlakem přiklížena na spodní okraj originálního plátna. Druhá polovina suchého zipu byla nalepena na napínací rám pomocí Vinavilu neneseným pomocí štětce. Použitá metoda má tu výhodu, že se dá později jednoduchým způsobem korigovat. I v oblasti použití suchého zipu je zajímavá představa dalšího využití této metody (nahrazení doublování pomocí pásek za doublování pomocí pásek ze suchého zipu.
