Restaurování velkoformátového obrazu na plátně Lucia Saccani&Luigi Rella

Ukřižování Stephana Kesslera.

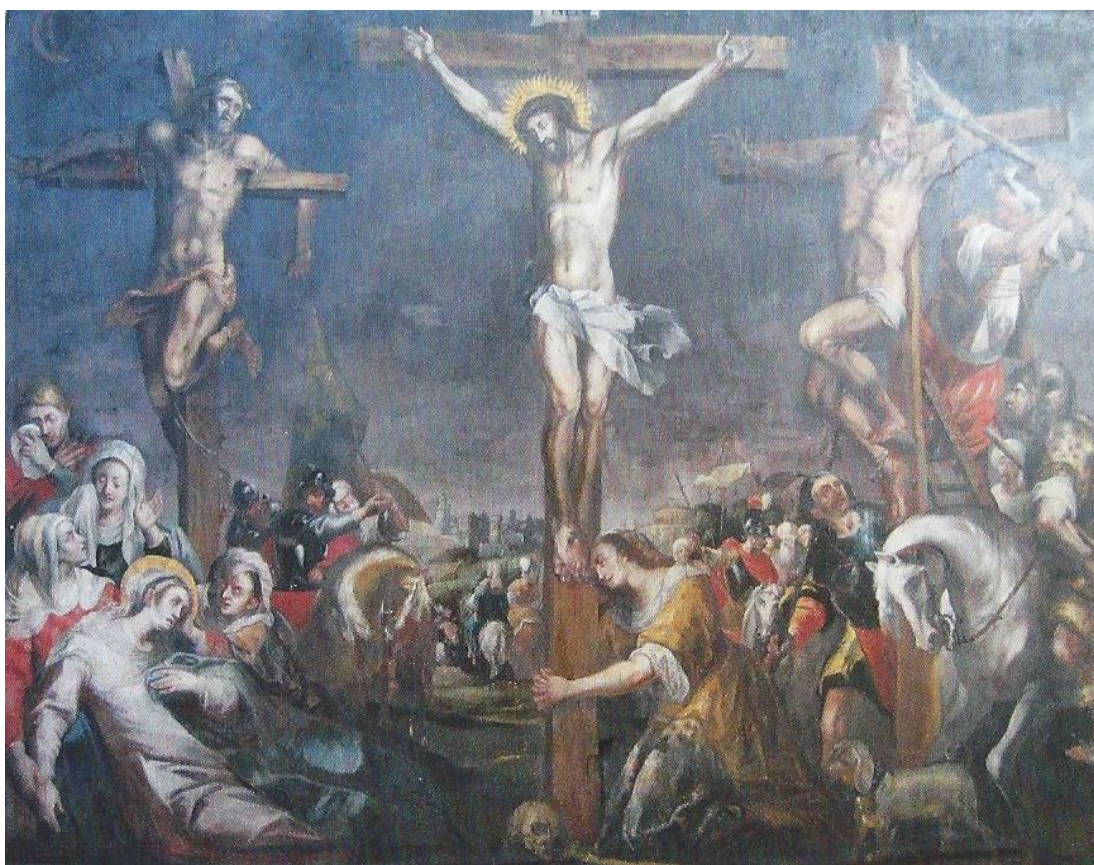
Při příležitosti velké výstavy „Stephan Kessler (1622-1700), tyrolský malíř Rubensovy éry“ financoval zemský památkový úřad autonomní provincie Bolzano restaurování některých exponátů. Mezi nimi i Ukřižování Krista, velkou olejomalbu na plátně (3,04 x 4,11m), která patří kvalitativně k tomu nejlepšímu, co tento autor vytvořil

Obraz se nachází na kurů kostela augustiniánského kláštera Neustift ve Vahrnu , je na pravé straně dole datován (1660) a je také opatřen signaturou SK na sedle koně. Místo, kde je obraz umístěn neodpovídá místu původního umístění. Pravděpodobně byl původně určen pro refektář kláštera a teprve později došlo k jeho
